ARCHEOLOGISCH ONDERZOEK
TUYLTERMOLEN KURINGEN
(prov. Limburg)

BASISRAPPORT – FEBRUARI 2008

Afdeling Archeologie
Rapport 2008/2

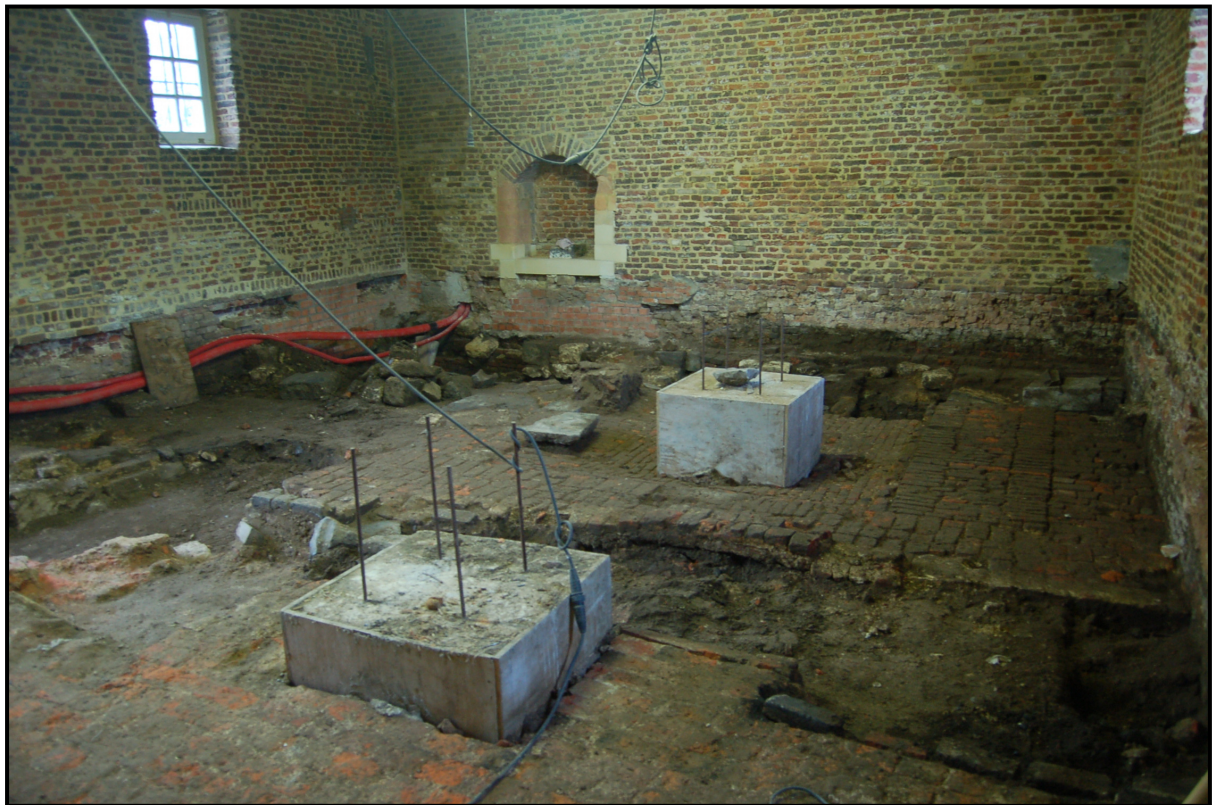
Figuur 1 op schutblad: Overzicht vanuit het noorden op de onderzochte ruimte in de
Tuyltermolen in Kuringen (© Monument Vandekerckhove nv).

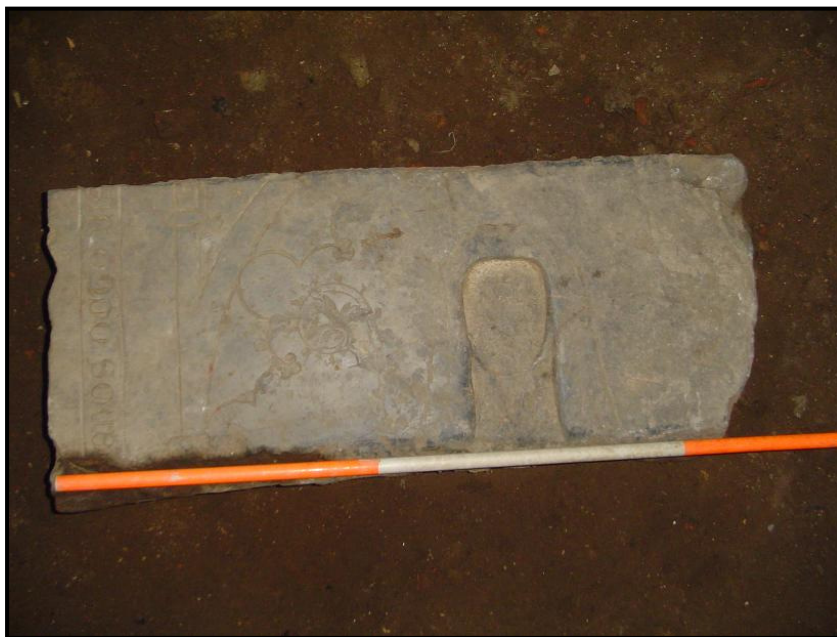
Figuur 3: Grafsteenfragment aangetroffen in de Tuyltermolen (© Marc Willems).

De Tuyltermolen en bijhorende hoeve liggen ongeveer een kilometer van de abdijsite verwijderd en waren tot nu toe nog niet archeologisch onderzocht. Bij de start van de restauratie van de molen werden er bij graafwerken voor de aanleg van een nieuwe vloer twee grote molenstenen ontdekt in de molenkamer. Bij het verwijderen van deze stenen kwam een fragment van een grafsteen aan het licht. Op de grafsteen staat een vrouwenhoofd afgebeeld in een spitsboogvormige nis, afgewerkt met acanthusbladeren en met een gotisch opschrift: “...ENOS OCTO BIS...” (zie figuur 3). De vondsten bevonden zich in een ophogingslaag met puin, meer dan waarschijnlijk afkomstig van de abdij van Herkenrode. In een artikel van pater Felix Verwilghen uit de jaren '50 van de 20^{ste} eeuw wordt melding gemaakt van dezelfde gotische grafsteen in de molenkamer: “...een stuk ligt boven de grond, het ander, groter en met langere tekst, zit naar zeggen van de eigenaar op 1.5 m onder de vloer...”⁸. De grafsteen zou toebehoren aan Margareta van Stein, abdis van de abdij van Herkenrode die overleed in 1333. Deze vondst heeft in de maanden voorafgaand aan het archeologisch onderzoek geleid tot veel speurwerk en het onsystematisch en illegaal graven van putten in de molenkamer, in de hoop de ontbrekende fragmenten van de steen te vinden. De gevolgen hiervan voor het archeologische onderzoek en de gaafheid van het bodemarchief binnenin in de molen zijn navenant...

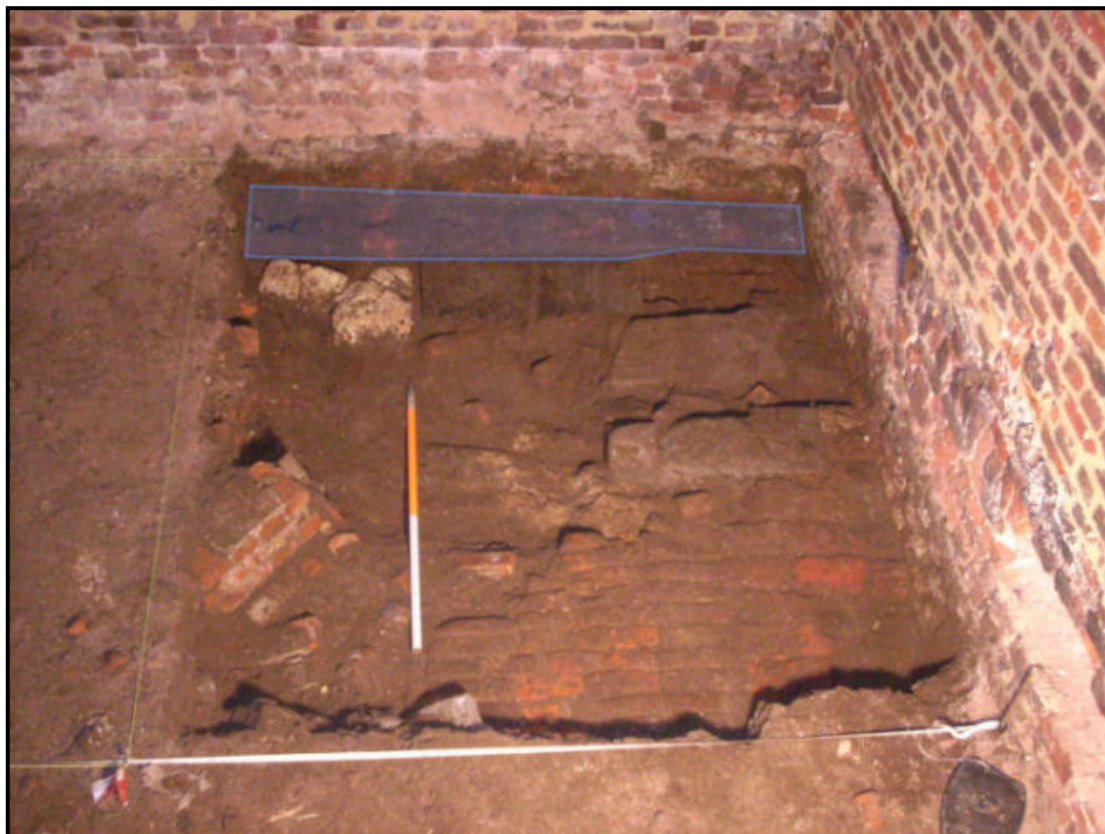
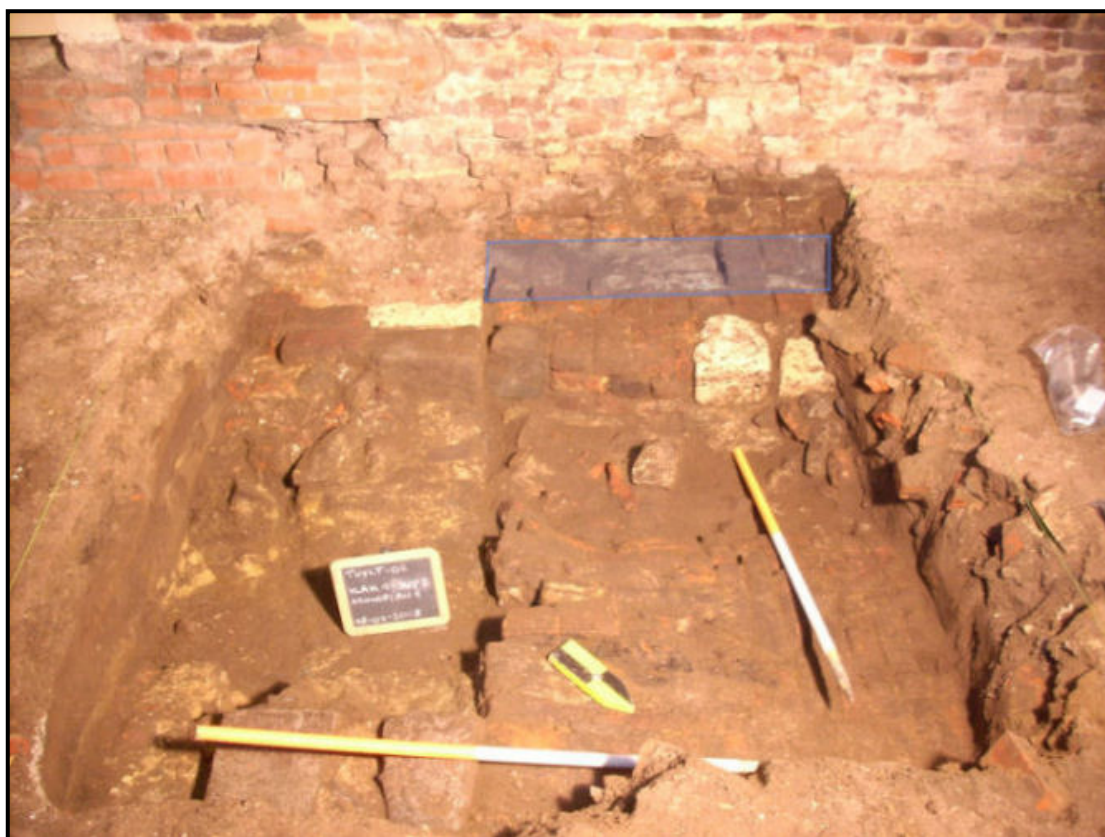
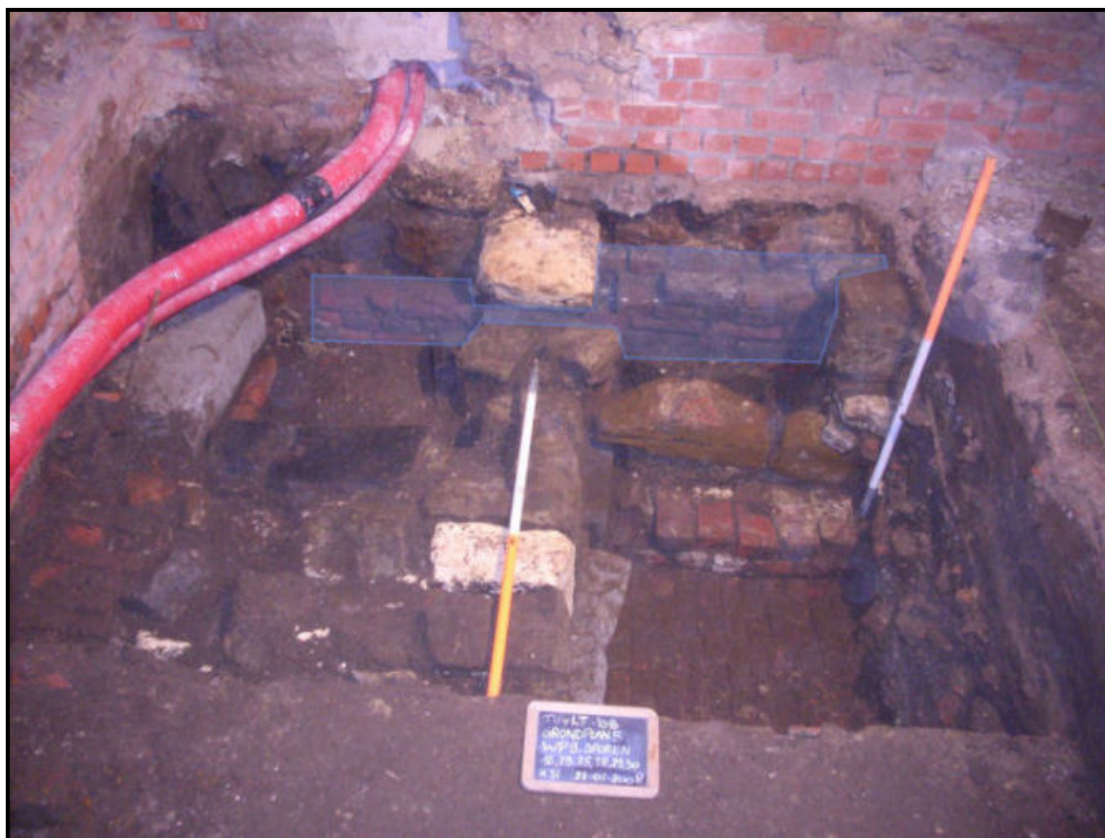
Figuur 6: S2/7/30 in werkput 1, gezien vanuit het noordoosten (© Monument Vandekerckhove nv).

Figuur 7: S2/7/30 in werkput 2 (© Monument Vandekerckhove nv).

Figuur 8: S2/7/30 in werkput 2, gezien vanuit het noordoosten (© Monument Vandekerckhove nv).

Het waarschijnlijk oudste spoor dat werd aangetroffen is een bakstenen fundering van ca. 20-25cm breed die tegen de bestaande muren van het gebouw werd gevonden (S2/7/30, zie figuren 6, 7 en 8). De bakstenen hebben een afmeting van 22,0 x 12,0 x 5,0cm en maken deel uit van de bestaande muur. Dit spoor werd aangetroffen tegen de hele zuidwestelijke muur van het gebouw, en delen ervan werden ook teruggevonden aan de zuidoostelijke muur. Wegens de aanpassingen aan het opgravingsplan in de loop van het onderzoek kon niet worden nagegaan of dit spoor ook aanwezig was aan de noordwestelijke kant. Vanaf dit oudste spoor kunnen we een aantal andere sporen van de site relatief chronologisch ten opzichte van elkaar stellen.

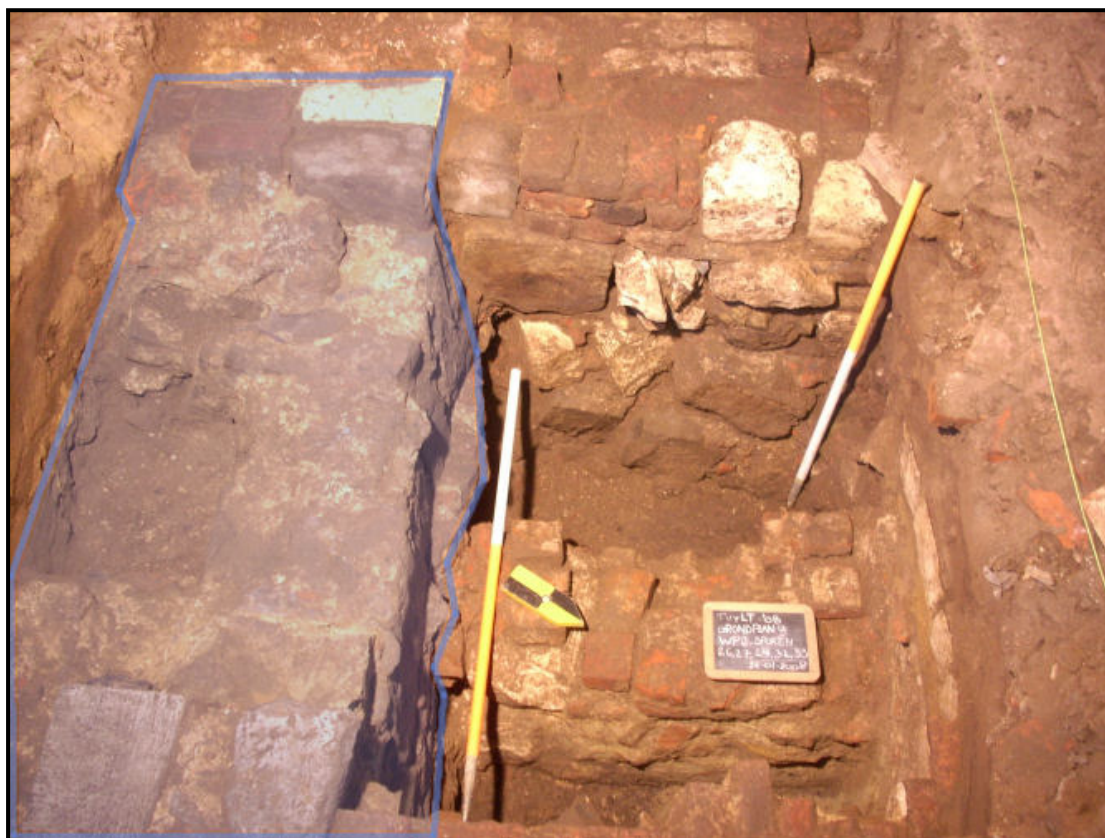
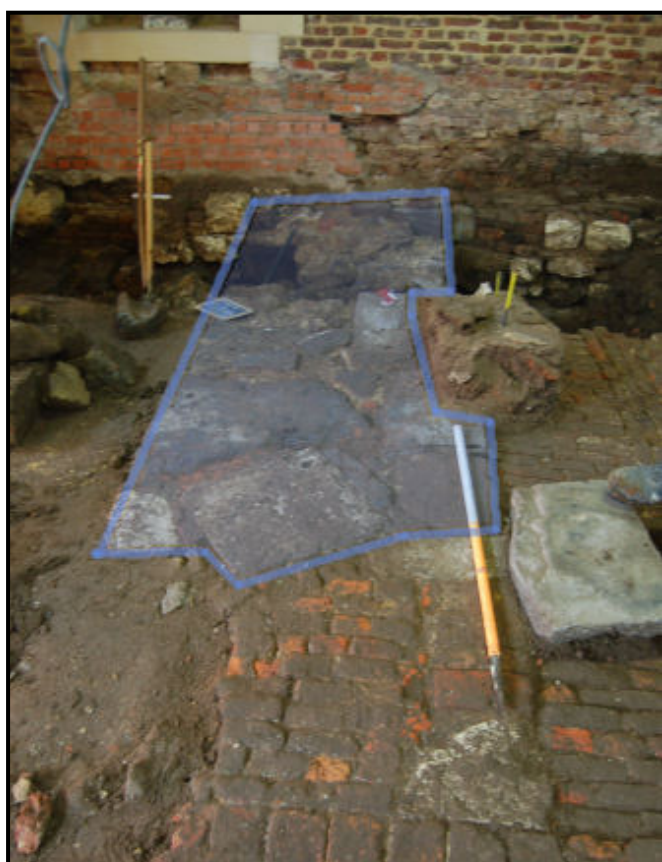
Figuur 9: S24/54 in werkput 2 (© Monument Vandekerckhove nv).

Figuur 10: S24/54 in werkput 3, gezien vanuit het zuidoosten (© Monument Vandekerckhove nv).

Figuur 11: S24/54 in werkput 4, gezien vanuit het noordoosten (© Monument Vandekerckhove nv).

Spoor S24/54, een 1,2m-brede fundering in natuursteen en baksteen loopt centraal door de ruimte van zuidwest naar noordoost (zie figuren 9, 10 en 11). In het zuidwesten sluit ze aan op de bakstenen fundering (S2/7/30), in het noordoosten stopt ze abrupt, om onduidelijke redenen. S24/54 bestaat uit twee opbouwlagen: een bovenste laag waar voornamelijk natuurstenen blokken zijn gebruikt en een onderste laag die in baksteen is gemetseld. Sporen S34 en S34b duiden die scheiding aan in het vlak. De bovenste laag van S24/54, in natuursteen, werd waarschijnlijk niet samen met de onderste bakstenen laag opgebouwd, maar maakt deel uit van een jongere bouwfase.

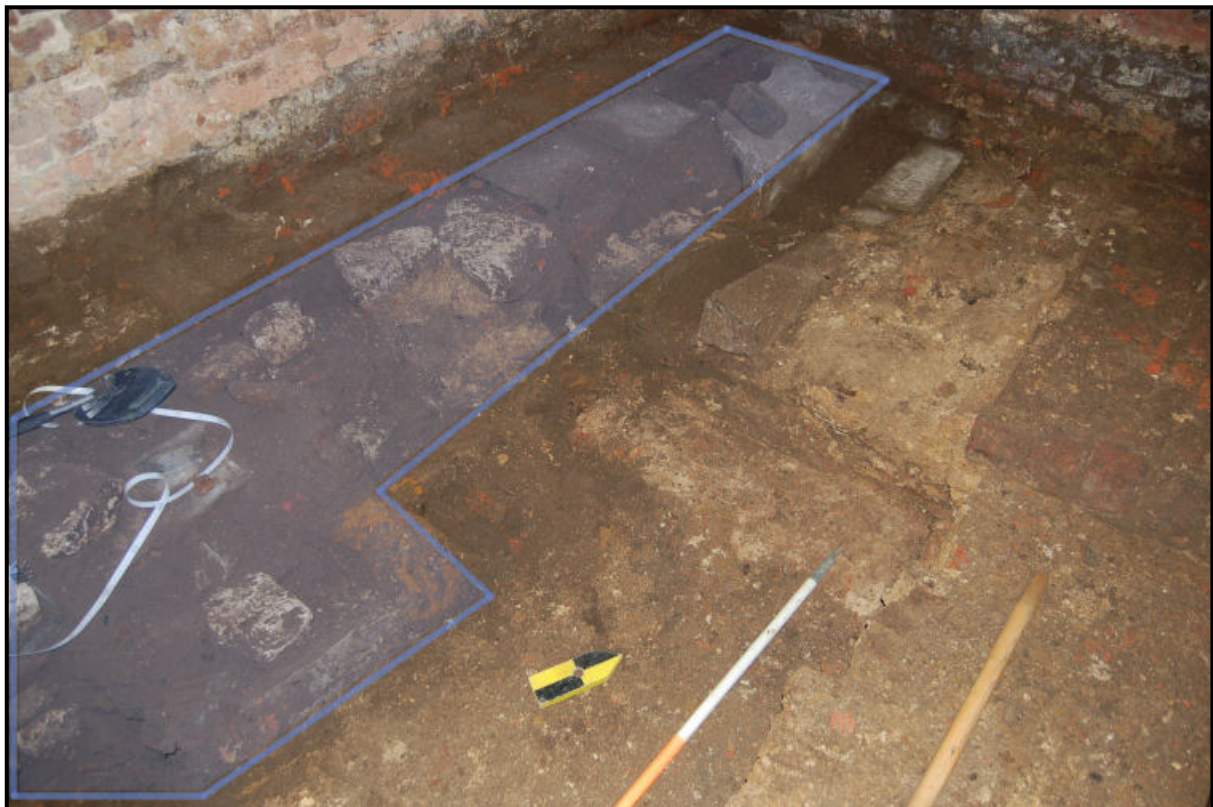
Figuur 12: S2/8/16 in werkput 1 (© Monument Vandekerckhove nv).

Spoor S2/8/16 is een natuurstenen fundering die tegen spoor S2/7/30 is geplaatst (zie figuur 12). Het is duidelijk over de hele lengte van de structuur dat deze in een latere fase is gebouwd tegen de bakstenen fundering. In werkput 3 werd een deel van S2/8/16 verwijderd om een beter zicht te krijgen op de samenhang tussen dit spoor en de achterliggende bakstenen muurfundering. Daar bleek dat ze van elkaar gescheiden werden door een brede voeg bestaande uit donkerbruin, samengepakt zand en andere kleinere natuurstenen blokken. Omdat in samenspraak met de architect besloten werd om S2/7/30 (bakstenen fundering en natuurstenen fundering die ervoor werd geplaatst) zo intact mogelijk te bewaren, kon deze relatie tussen S2/8/16 en S2/7/30 niet worden nagegaan in werkputten 1 en 2. Gezien de gelijkaardige opbouw echter, is de situatie vermoedelijk niet anders in deze twee werkputten.

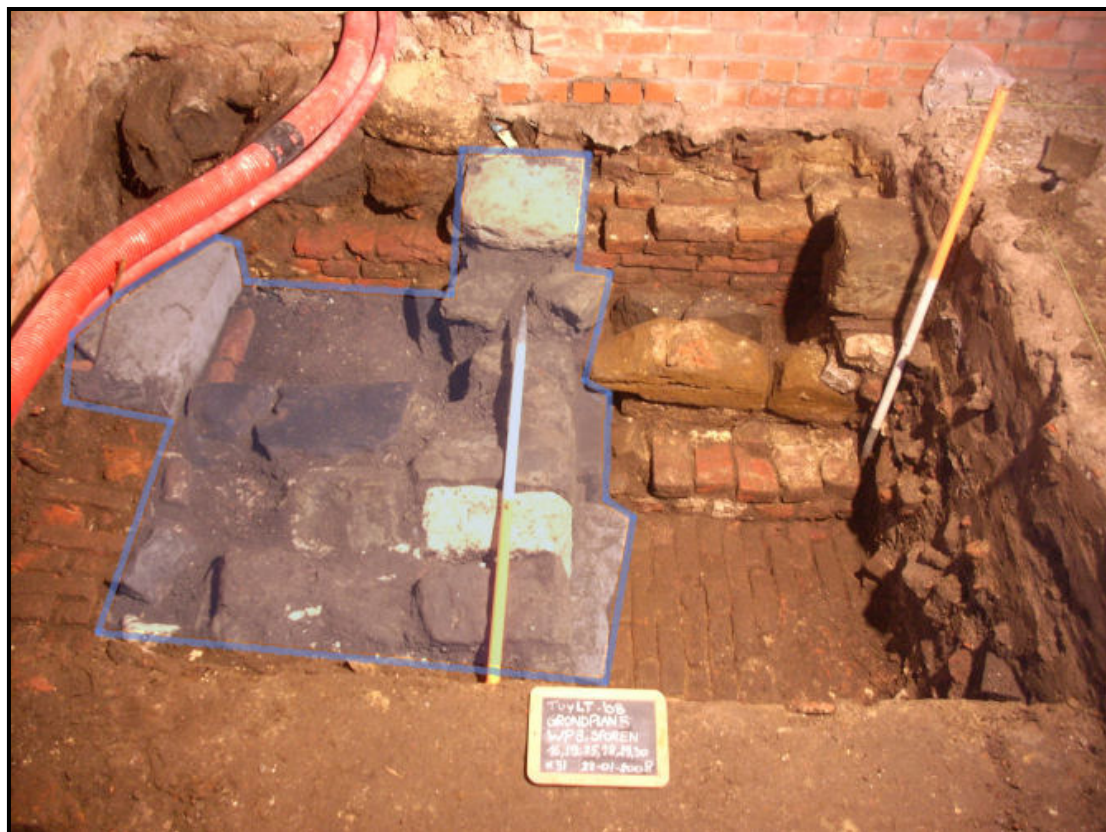
Figuur 13: S19 in werkput 3, gezien vanuit het noordoosten (© Monument Vandekerckhove nv).

Langsheen de zuidoostelijke muur werd een spoor aangetroffen dat zeer gelijkaardig is aan spoor S2/8/16. Dit spoor, S19, bestaat eveneens uit grote natuurstenen blokken in mergel en brokken herbruikmateriaal in Doornikse kalksteen (o.a. een bouwelement met bloemmotief) (zie figuur 13). De blokken zijn op elkaar geplaatst, niet gestort, maar zonder sporen van mortel. Tussen de brokken werd, net zoals bij spoor S2/8/16, gewoon samengedrukt donkerbruin zand teruggevonden. Deze fundering schijnt langsheen de hele zuidmuur door te lopen, maar dit kon, omwille van de aanpassingen aan het opgravingsplan, niet volledig achterhaald worden.

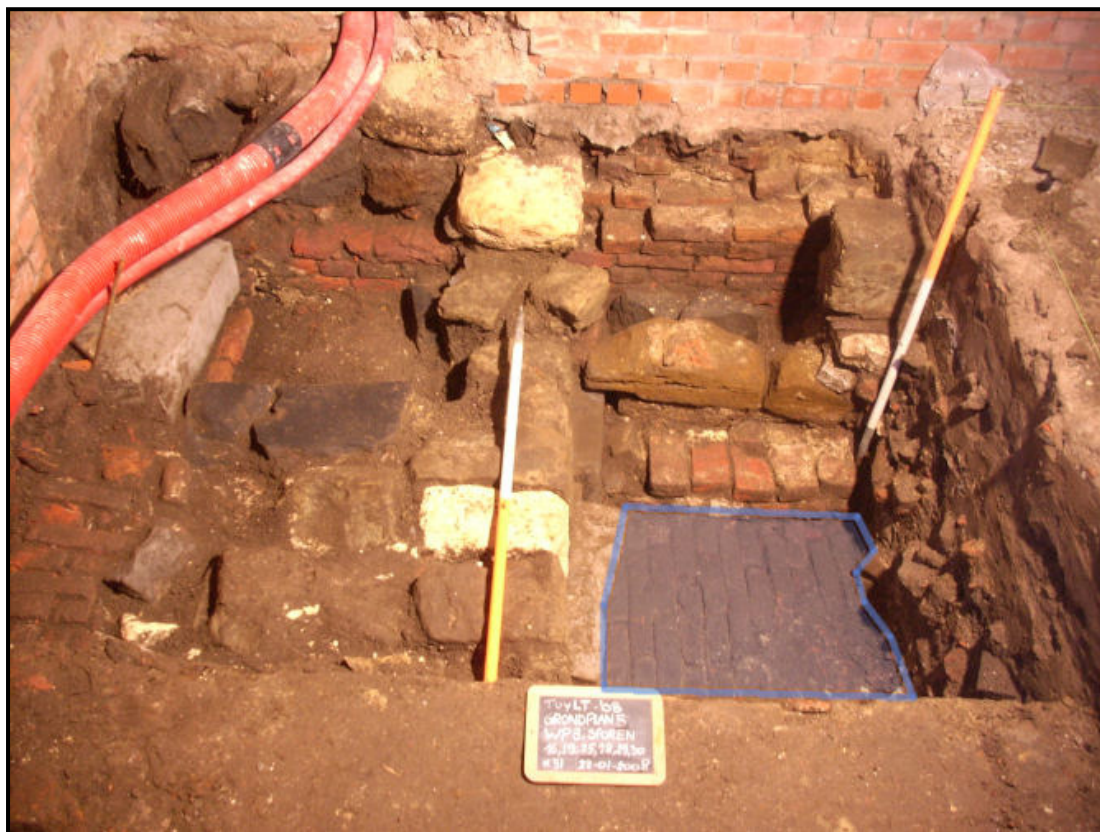
Figuur 14: S25 in werkput 3, gezien vanuit het noordoosten (© Monument Vandekerckhove nv).

Onderaan in werkput 3 werd nog een vloerniveau aangetroffen in baksteen, spoor S25 (zie figuur 14). Het loopt aan de zuidoostelijke kant tot tegen spoor S19 en aan de noordwestelijke kant tot tegen spoor S24/54. Het heeft verder geen enkel raakpunt met andere sporen zodat het moeilijk is om er een verdere interpretatie aan te geven.

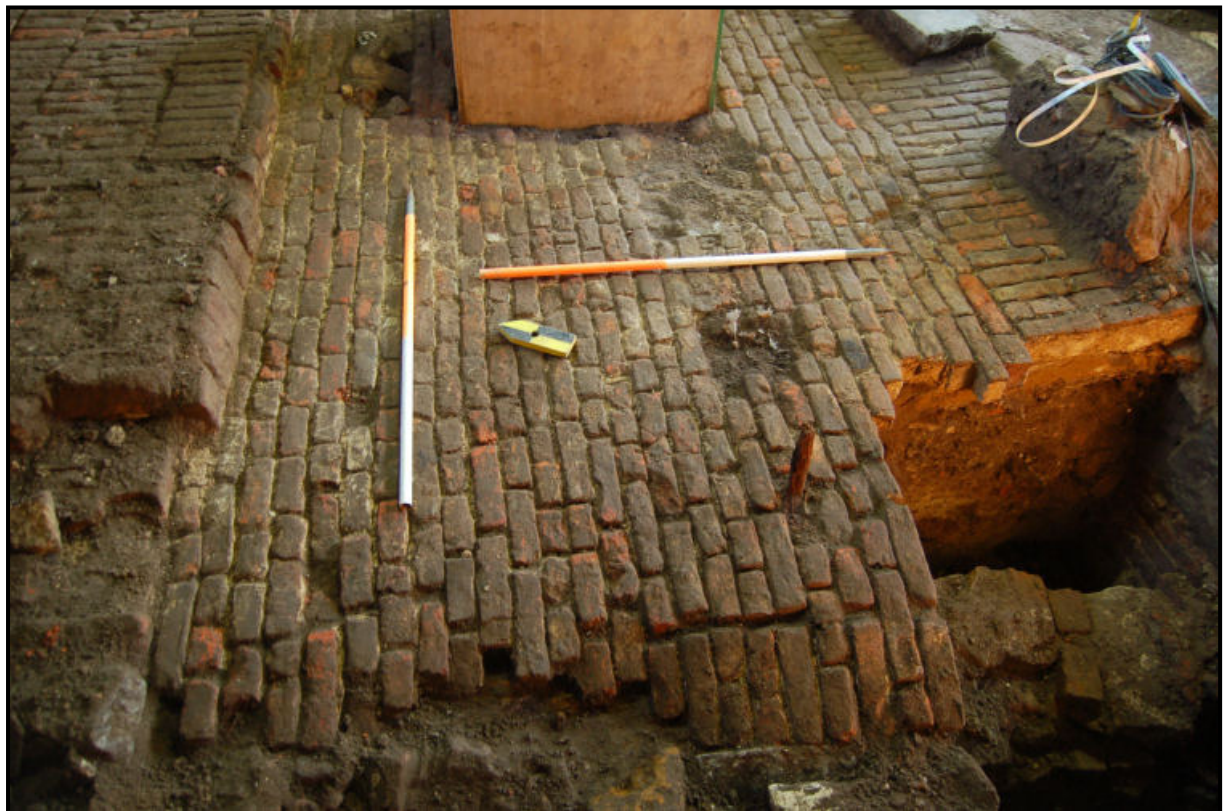
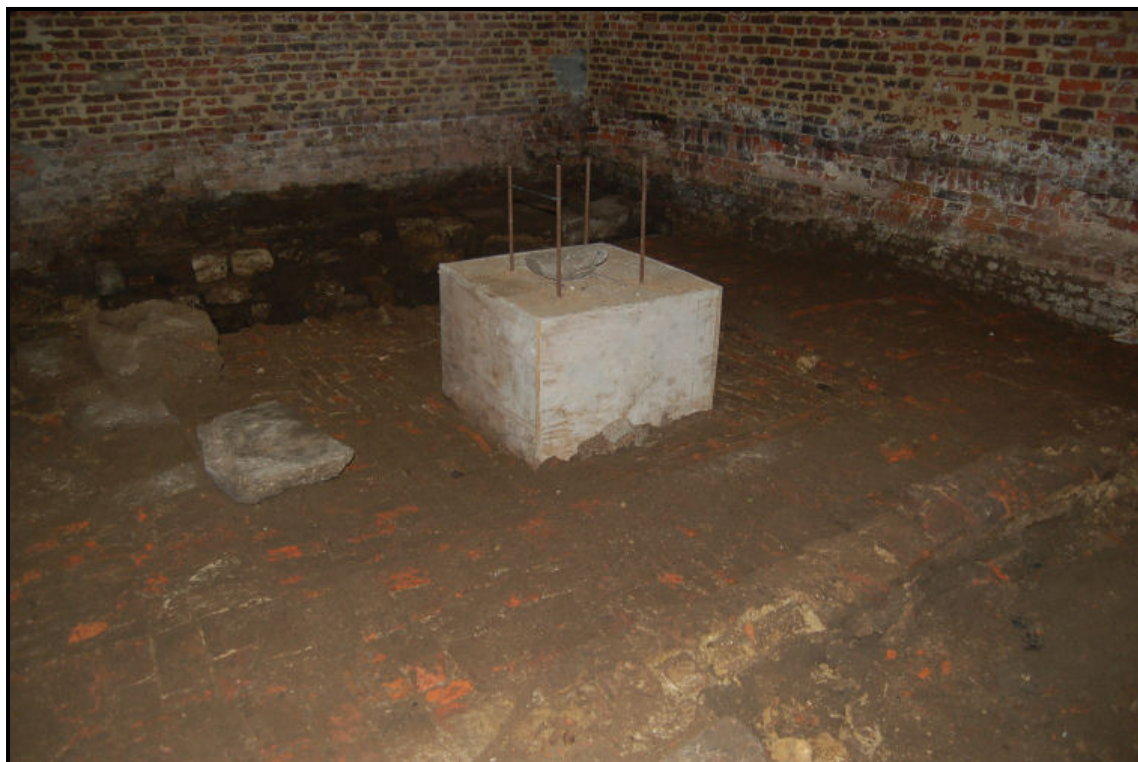
Figuur 15: Deel van S40/41/42/47/48/51/53 (© Monument Vandekerckhove nv).

Figuur 16: S40/41/42/47/48/51/53 in werkput 4, gezien vanuit het oosten. Centraal wordt de vloer doorbroken door een betonnen pijler (© Monument Vandekerckhove nv).

In werkputten 1, 2 en 4 werd een goed bewaarde bakstenen vloer aangetroffen. Deze vloer werd onderverdeeld in verschillende spoornummers, maar kan als geheel beschouwd worden (spoor S40/41/42/47/48/51/53) (zie figuren 15 en 16). Centraal is de vloer doorbroken door een recent gegoten betonnen pijler, die in de toekomst zal gebruikt worden als voet voor een steunbalk voor het bovenliggende verdiep. De vloer loopt in het noordwesten tot tegen de bestaande muur en wordt in het zuidoosten begrensd door spoor S24/54. Opvallend was dat de vloer netjes tot tegen de natuurstenen van S24/54 is gebouwd, waardoor men kan veronderstellen dat S24/54 zeker al aanwezig was bij de aanleg van S40/41/42/47/48/51/53. In het noordoosten wordt de vloer begrensd door een afgebroken muurtje (S55), terwijl hij in het zuidwesten verzakt. De oorzaak van deze verzakking is mogelijk de afbraak van sporen S37 en S38, die samen een afvoergoot uit natuurstenen blokken vormen (zie figuur 17). In het noordwestelijke deel van werkput 1 is deze goot nog bewaard. Opstaande natuurstenen flankeren een in Doornikse kalksteen uitgekapt gootje met een noordwest-zuidoost oriëntatie. In het verlengde van dit spoor werd over de gehele lengte van de zuidwestelijke muur een puinstrook aangetroffen. Binnen dit puinspoor werd eveneens over de hele lengte nog andere fragmenten van dit gootje teruggevonden. Waarschijnlijk was dit gootje de oorspronkelijke zuidwestelijke begrenzing van de vloer en is deze vloer beginnen verzakken nadat de goot was afgebroken.

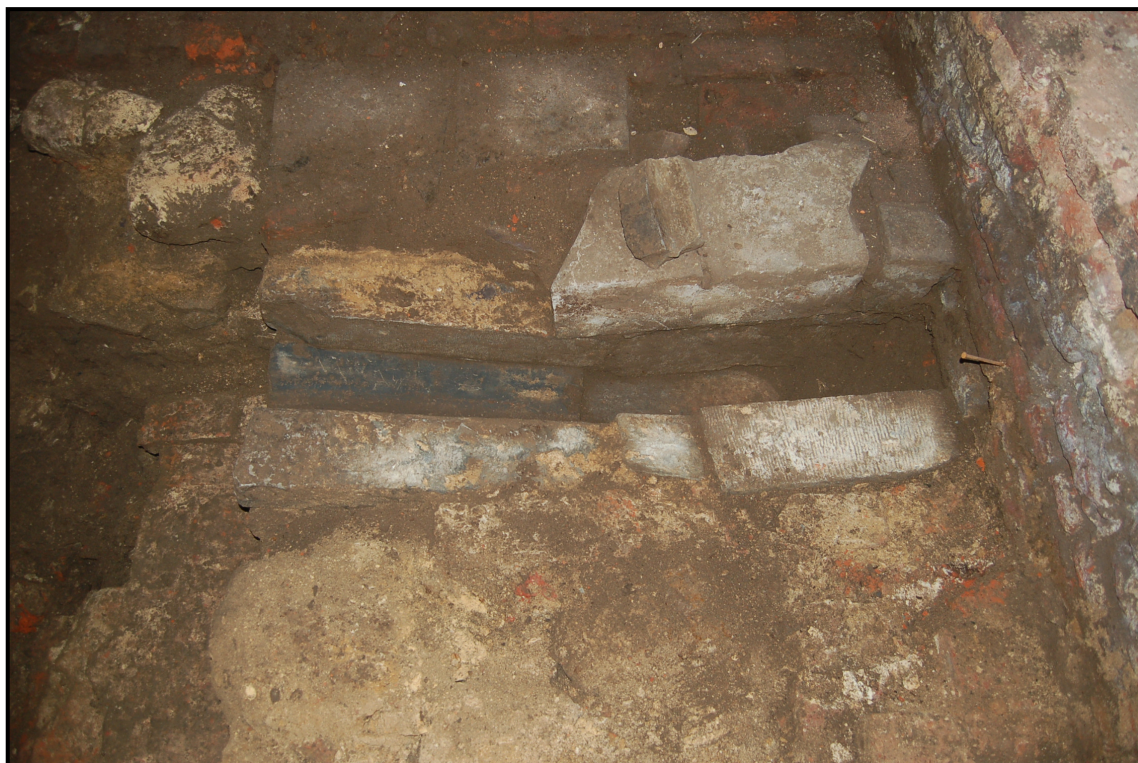
Figuur 17: S37/38, de natuurstenen goot, gezien vanuit het noordoosten (© Monument Vandekerckhove nv).

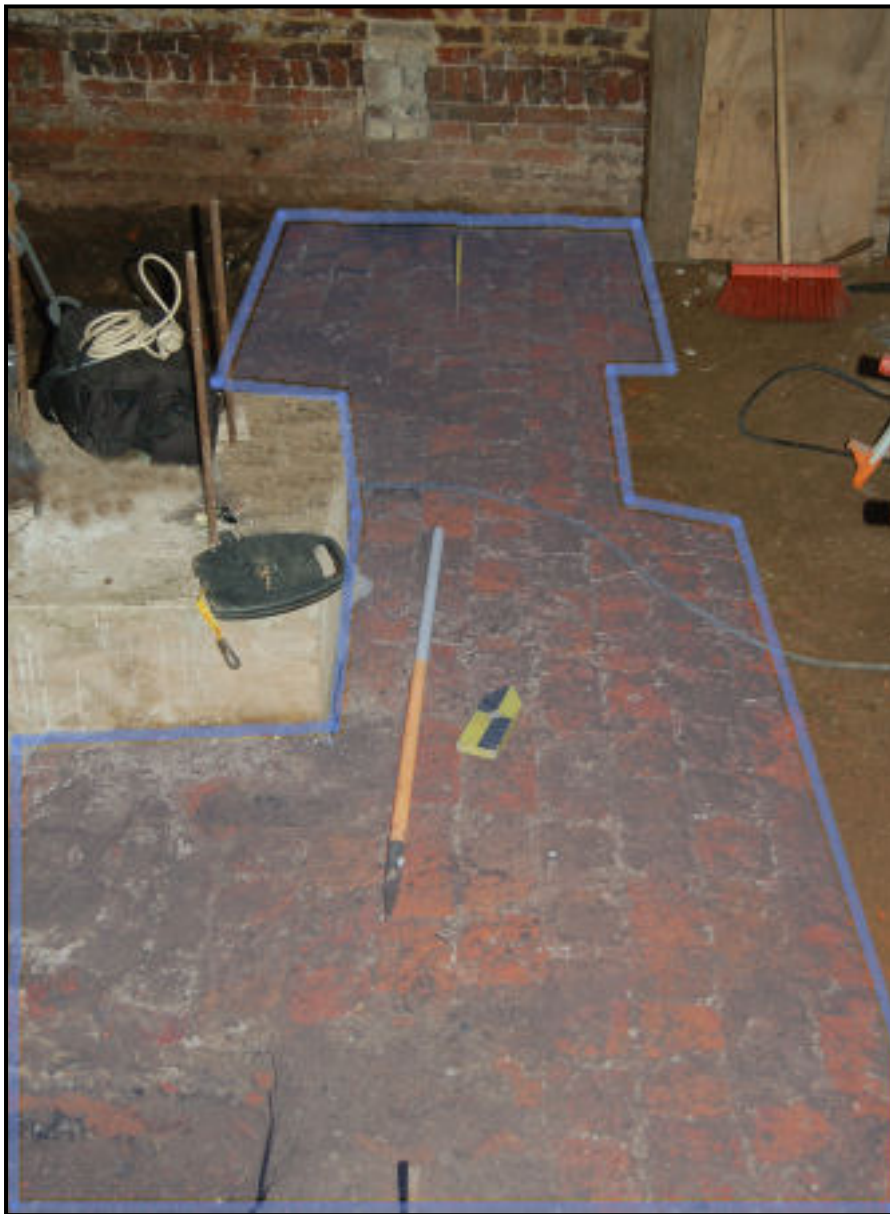
Figuur 18: Vloer S63 (© Monument Vandekerckhove nv).

Spoor S62 is een overblijfsel van een bakstenen muurtje (baksteenformaat 24,0 x 12,0 x 5,0cm) en is zeer slecht bewaard. Tegen deze muur werden heel wat sporen van steenkool teruggevonden. Vermoedelijk was er op deze plek een opslagplaats voor steenkool, wat deels werd bevestigd door de mensen die voor het archeologisch onderzoek al een deel van de bovenlaag in het gebouw hadden weggegraven. Spoor S63, een bakstenen vloerniveau (baksteenformaat 14,0 x 12,0 x 5,0cm), loopt langsheen S62 en wordt begrensd door de noordwestelijke muur van het gebouw en door S65 (zie figuur 18). Dit spoor S65 is een zware fundering in bakstenen van hetzelfde formaat als de vloer S63. In S65 is een mogelijke afvoergoot in baksteen ingewerkt, spoor S66, die licht afhelpt naar het noordoosten toe (zie figuur 19). Wat de precieze functie van S65 en S66 was binnen het molengebouw kon niet bepaald worden. Centraal in S66 werd ook nog een houten balk teruggevonden.

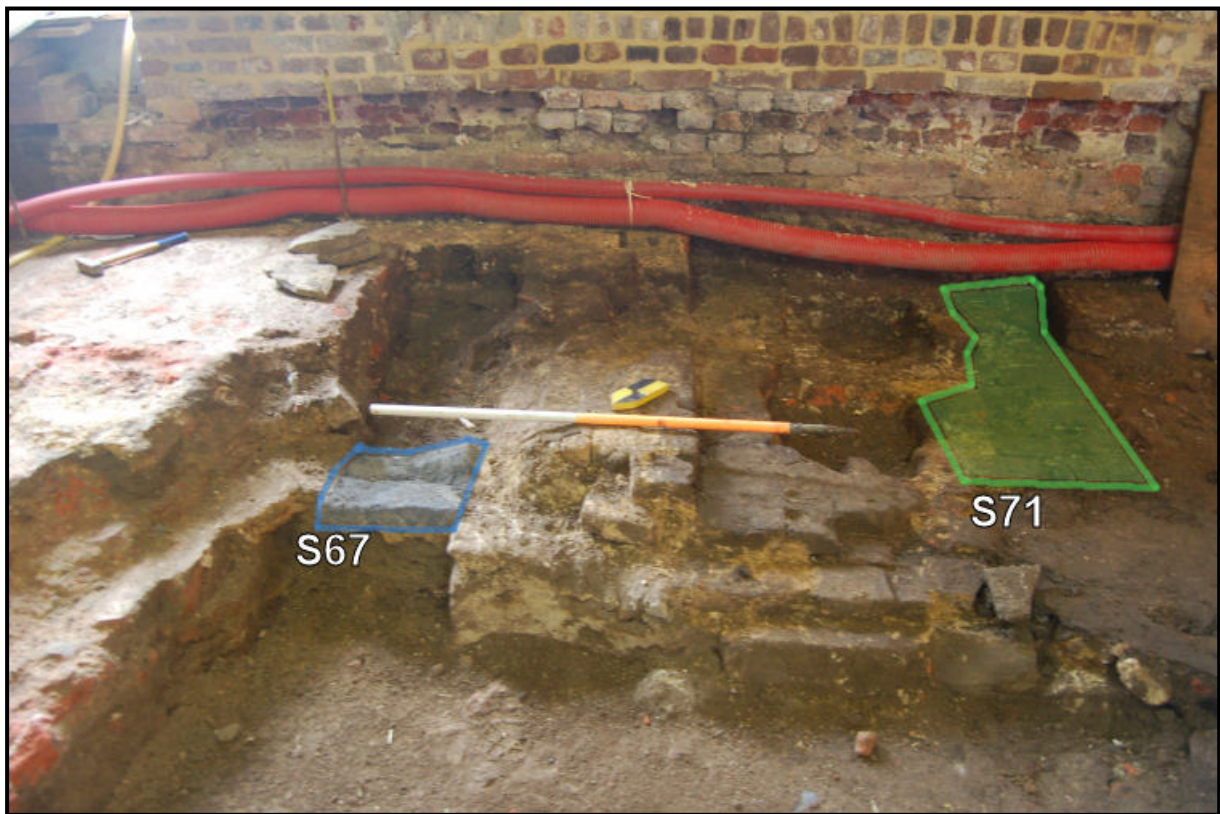
Figuur 20: Sporen S67 en S71 in werkput 4 (© Monument Vandekerckhove nv).

Middenin de opgravingsruimte bevindt zich een grote verstoring, afkomstig van het weghalen van de molenstenen en het grafsteenfragment voorafgaand aan de opgravingen (zie hoofdstuk 4.3.). Hoe deze structuren zich verhielden ten opzichte van de nog aanwezige structuren kon dus niet meer nagegaan worden, wat de interpretatie van sporen S67 en S71 bemoeilijkt (zie figuur 20).

Spoor S67 is een bakstenen structuurtje dat slechts deels is bewaard. Geen enkele van de bakstenen is bovendien nog volledig en de mortel ertussen is zeer zacht en verbrokkeld. Ten noordwesten en ook in dezelfde lijn ten zuidoosten van de verstoring veroorzaakt door het verwijderen van de molenstenen werden gelijkaardige structuren aangetroffen. Mogelijk vormde S67 dus een doorlopend muurtje. Hetzelfde probleem duikt op bij spoor S71, een bakstenen vloertje dat aansluit op de massieve muurstructuur van S65. Het metselwerk en de opbouw van S71 is zeer gelijkaardig aan dat van spoor S48 (een deel van de grote vloer in vlak 1) en ligt bovendien in het vlak in de lijn van die vloer. Ook is in het noordwesten van S71 en in het zuidoosten van S48 duidelijk zichtbaar dat de structuur werd afgebroken. Vermoedelijk liep S48 dus vroeger over in S71 en vormden ze een geheel. S67 en S71/48 werden waarschijnlijk reeds verstoord bij het plaatsen van de molenstenen in de grond en niet tijdens de graafwerken om de molenstenen te lichten. De mensen die aanwezig waren bij de vondst en het uitgraven van deze stenen vertellen dat er bovenop de molenstenen geen andere structuren lagen, wat bevestigd wordt door fotografisch materiaal van tijdens het uitgraven van de stenen.

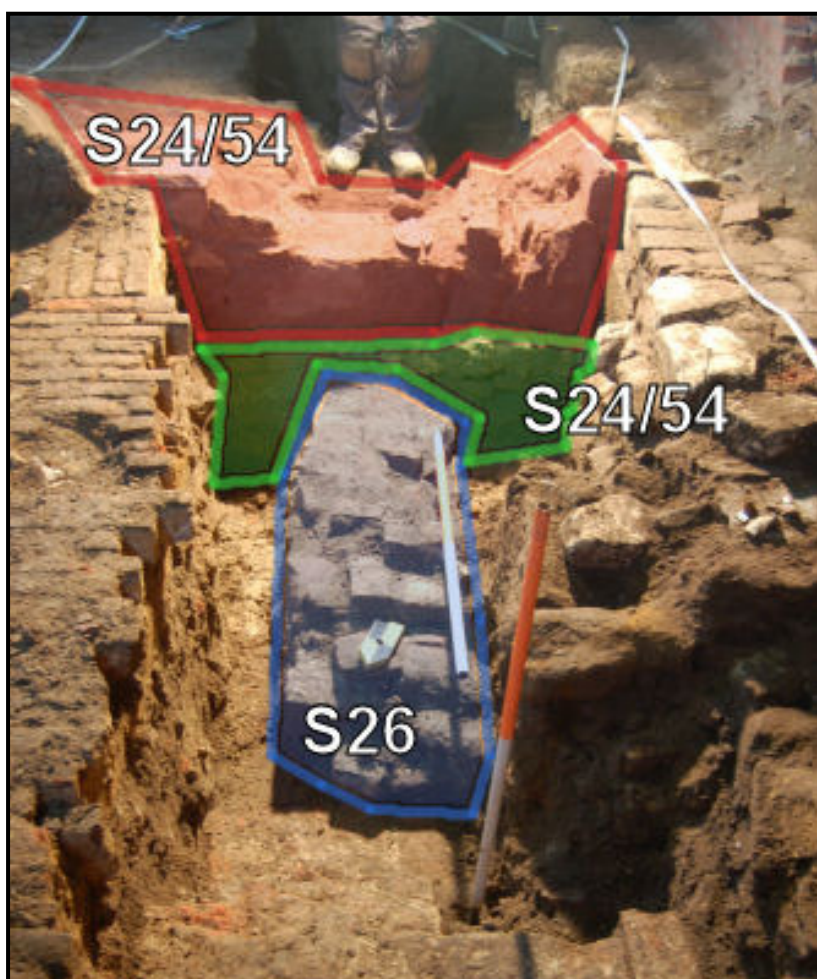
Figuur 22: Spoor S26 tegen S24/54 aan (© Monument Vandekerckhove nv).

In werkputten 1 en 2 werd spoor S26 aangetroffen, een muur of fundering bestaande uit een samengemetseld geheel van zowel baksteen als blokken natuursteen en die in het zuidoosten tegen het onderste bakstenen deel van spoor S24/54 is gebouwd (zie figuur 22). In het noordwesten is deze structuur afgebroken, waar spoor S45 begint. Ook van deze muur kon de functie of de relatie met de omliggende sporen slechts beperkt worden achterhaald. Dat spoor S26 in de hoogte overeenkomt met de scheidingslijn tussen het natuurstenen en het bakstenen gedeelte van S24/54 en het feit dat S26 zich ongeveer 25cm onder het vloerniveau van S40/41/42/47/48/51/53 bevindt, wijst er wel op dat deze structuur chronologisch te situeren is tussen de eerste (bakstenen) en tweede fase (natuurstenen blokken) van S24/54.
